Особенности использования золота и алюминия в мощных СВЧ-транзисторах, работающих в импульсном режиме

Станислав ДИДИЛЕВ
sd@etsc.ru

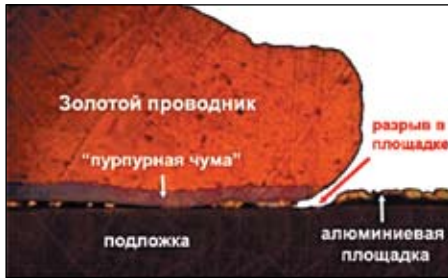
Рис. 9. Появление «пурпурной чумы» в месте контакта золота и алюминия

Однако приведенное выше исследование не затрагивает вторую причину, вызывающую нарушение электрического контакта между кристаллом транзистора и прочими элементами его конструкции, а именно: проблемы в интерметаллическом соединении в точке крепления соединительного проводника на кристалле. Откуда же возникает такое соединение? Например, если мы используем кристалл транзистора, выполненный по КМОП-технологии (то есть с применением алюминия), и корпус с золотым напылением (большинство мощных СВЧ-транзисторов имеют золотое напыление на корпусе и выводах для улучшения электрических параметров и обеспечения лучшей теплопередачи между кристаллом транзистора и теплоотводом), то неизбежно происходит контакт золота и алюминия, и мы получаем классическое интерметаллическое соединение. К сожалению, подобные соединения не отличаются высокой надежностью. В процессе работы в месте контакта золота и алюминия возможно появление так называемой «пурпурной чумы» — красноватого соединения $AuAl_2$ с низкой ме-

ханической прочностью (рис. 9). Увы, не все производители СВЧ-транзисторов полностью принимают во внимание последствия этого
